ANKARA CUMHURİYET BAŞSAVCILIĞINA

BİLİRKİŞİ RAPORU

DOSYA NO : 2016/
DAVACI : K.H
MÜŞTEKİ : AYHAN
ŞÜPHELİ : TALHA
SUÇ : Taksirle bir kişinin yaralamasına neden olma.
SUÇ TARİHİ : 13/08/2016
SUÇ YERİ : Menderes mah. Ayaş Ankara Yolu Bulvarı
(Hasan Şahan Kışlası yanı) Sincan-Ankara

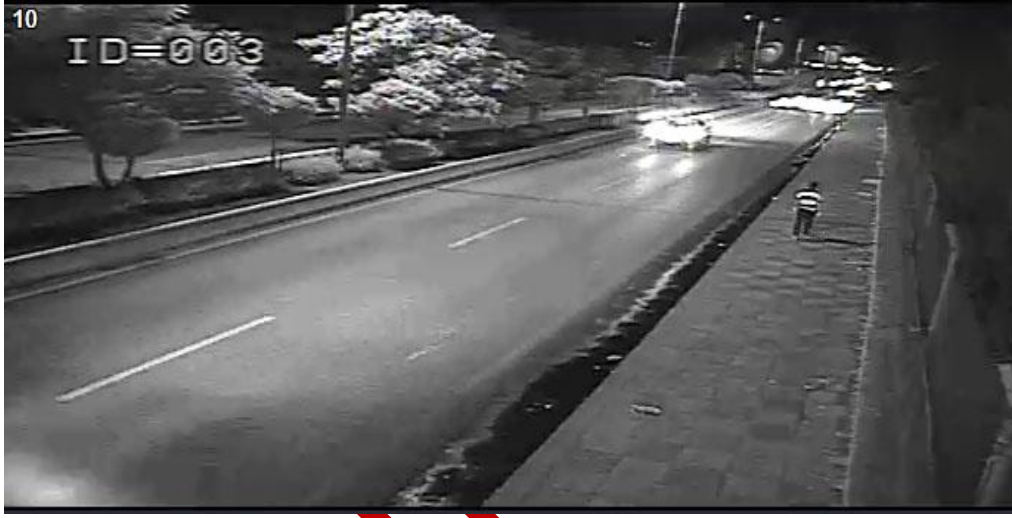
-saat 00.49.18 sıralarında yayanın kaldırımında yürüdüğü gözükmektedir.

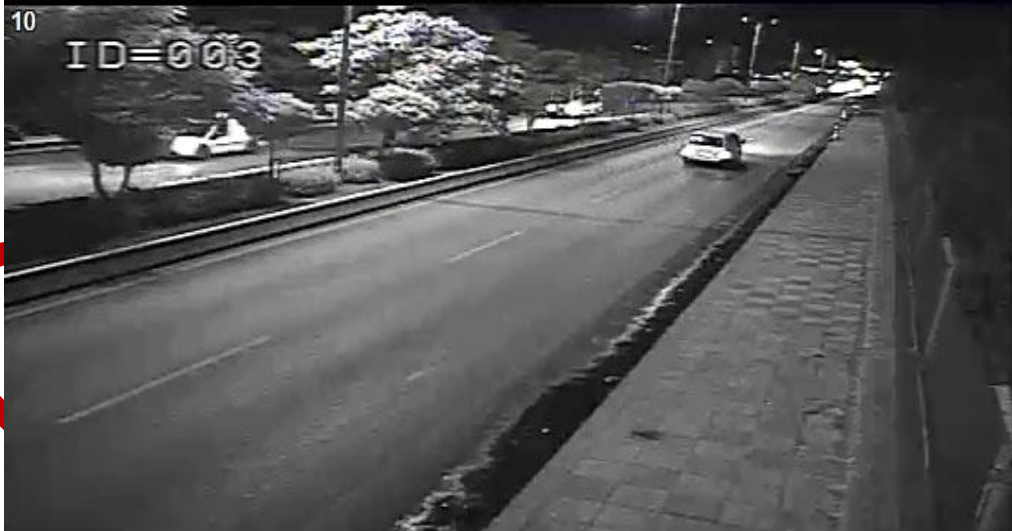
-Saat :00.50.53 sıralarında beyaz transporter aracın gelişi.
