**BİLİRKİŞİ RAPORU**  
**ANKARA CUMHURİYET BAŞSAVCILIĞI**

**Soruşturma No** : 2016 /

**Konu** : Trafik Kazası; Taksirle Birden Fazla Kişinin Yaralanmasına Neden Olma

Olay Tarihi : 09.06.2016

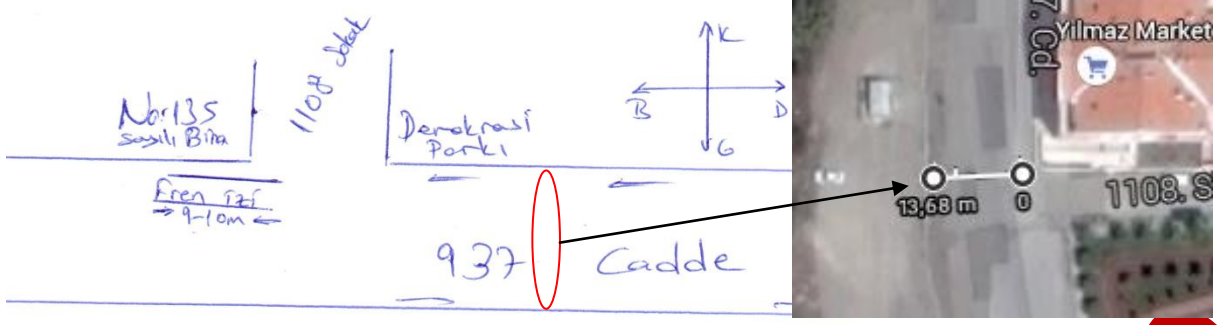
Kaza ile ilgili Basit Kroki de olay yerinde 9-10 metre fren izi olduğunun görüldüğü ifade edilmiştir. 9-10 metre fren izi ifadesinin ölçümün yapılmadan tahmini olarak ifade edilmiş olması ve gerekse yol durumunun (eğim, çakıl, kum, ıslaklık) gibi hususları belirtilmediğinden hız tespitinin sağlıklı hesaplanamayacağı değerlendirilmektedir.

Kaza yeri krokisi ve caddenin tahmini mesafesi,

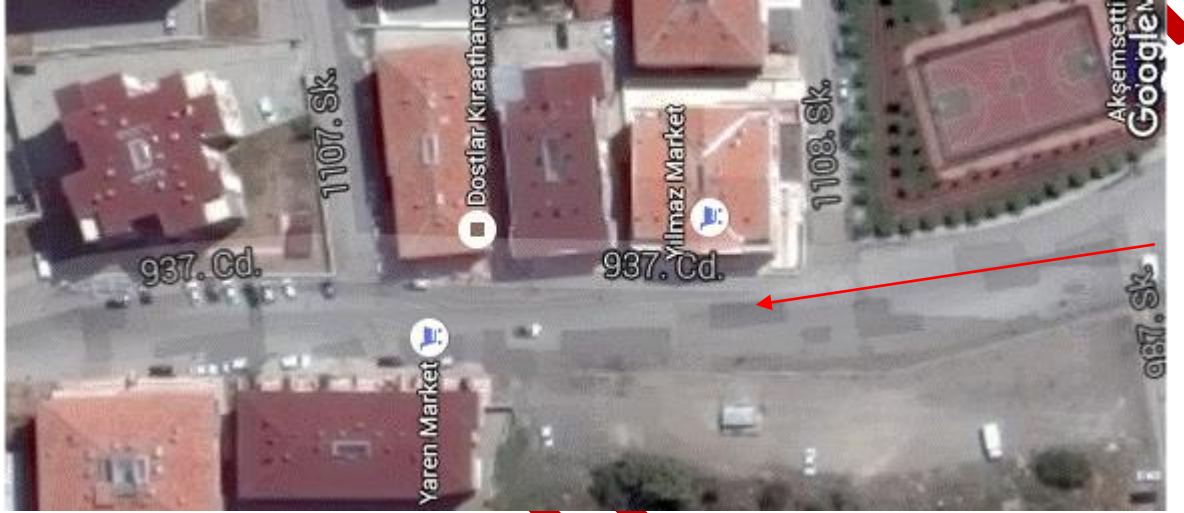
937. Cadde (Kaza yeri) uydü görüntüsü,

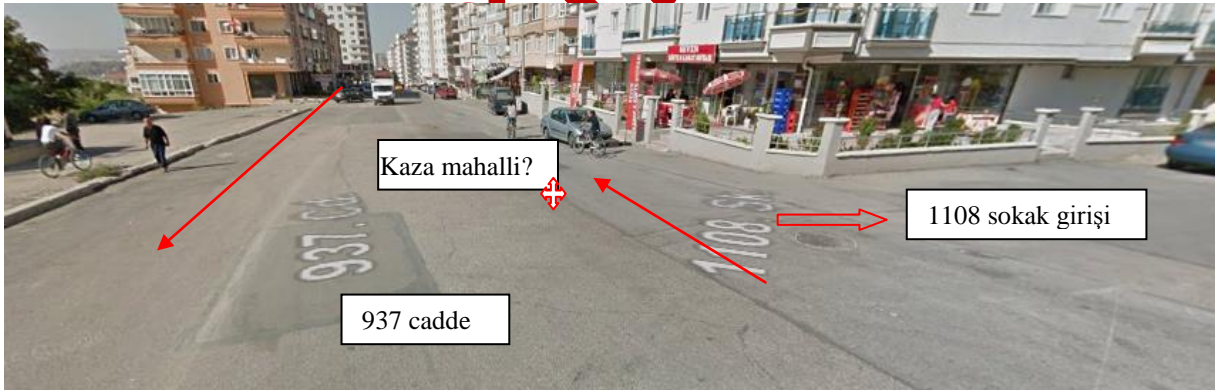
937. Cadde (Kaza yeri) fotoğraf görüntüsü,

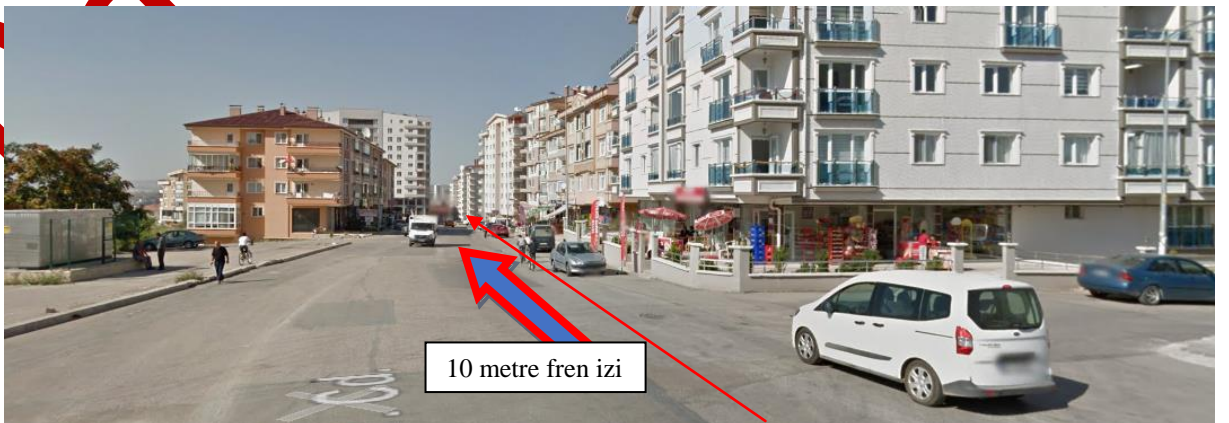
937. Cadde (Kaza yeri) Kaza yerinin uydü görüntüsünde işaretlenmesi.

Yukarıdaki görüntüler ve işaretlemeler dosya bilgileri olay mahalli görüntüleri eşleştirilerek hazırlanmıştır. Kazaya karışanlar, kazanın mağdurları Gülten sağlık durumları el verdiğinde Mahkeme heyeti ile birlikte trafik kazasının meydana geldiği mahalde keşif yapılmasının aydınlatıcı olacağı değerlendirilmektedir.
