**ANKARA .. ASLİYE CEZA MAHKEMESİ HAKİMLİĞİNE  
TALİMAT NO:2016/**

**BİLİRKİŞİ HEYETİ RAPORU**

**DOSYA NO** : .... Asliye Ceza Mahkemesinin D:2015/ esas.  
**DAVACI** :K.H.  
**MÜŞTEKİ** :SELÇUK  
**SANIK** :SELİM  
**SUÇ** :Taksirle bir kişinin yaralanmasına neden olma.  
**SUÇ TARİHİ** :08/04/2015

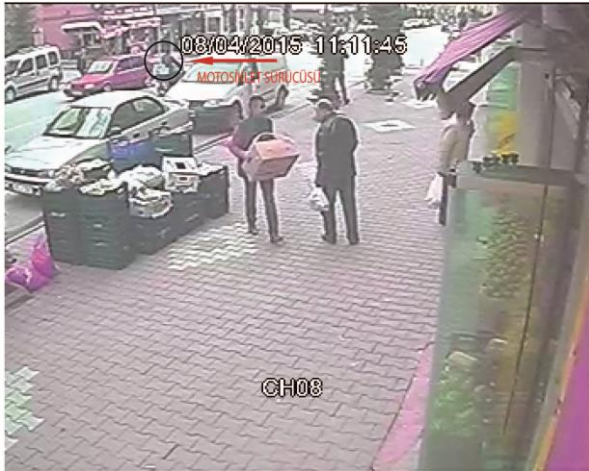
Motosiklet sürücüsünün kavşağa gelişi

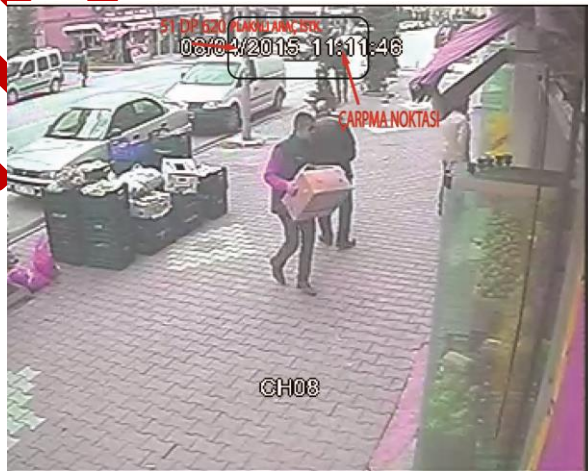
Kaza anı (51 D plakalı araç park halinde iken sola dönüş yapıyor)

Yukarıdaki görüntülerden anlaşıldığı üzere, Ankara Adli Tıp Kurumu tarafından düzenlenen raporun tarafımızca da uygun görüldüğü, bilirkişi Mehmet tarafından düzenlenen raporun gerekçe (Kavşağa yaklaşan sürücülerin yavaşlaması gerektiği kuralı ihlali) kısmına katılmak mümkün olmamıştır. Zira 51 D plakalı araç sürücüsü kavşağa seyir halinde gelmemiş, kavşakta park halinde iken hareketle sola dönüş yaptığı görülmektedir.
