# TEKNİK MÜTALA HEYET RAPORU

## **OLAY:**

28.11.2012 Çarşamba günü saat 10.00 sıralarında Ankara Ayaş Yolu Yenikent yerleşim yerinde Yenikent Otobüs durağının önünde, sürücü BERK'ÜN kullandığı 81AF665 plakalı 2005 model Ford marka binek otomobil ile sürücü DENİZ'İN kullandığı 06FBK01 plakalı 2000 model Renault markabinek otomobilin, aynı yönde seyredelerken yandan çarpışmaları yoluyla trafik kazası meydana geldiği;

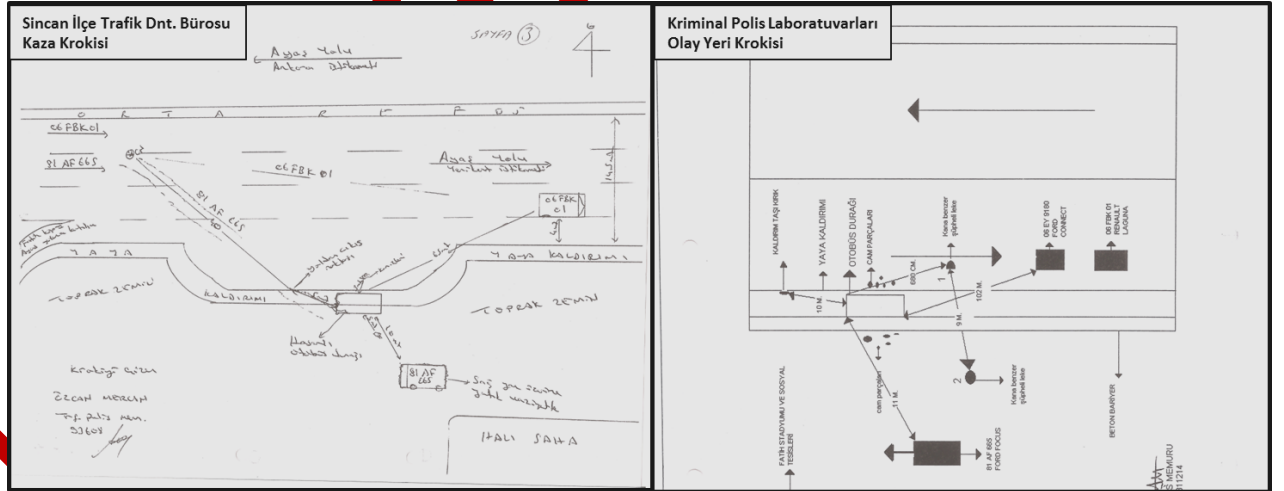
### **1- Sincan İlçe Trafik Denetleme Bürosu Kaza Krokisi, Olay Yeri İnceleme Ekibi Olay Yeri Krokisi ve Tespitleri:**

**Trafik ekibinin tespitlerine göre;** kazanın en soldaki şeritte seyreden 06FBK01 plakalı araç ile orta şeritte seyir halinde olan 81AF665 plakalı aracın, en soldaki şerit ile orta şeridin sınır çizgisinde çarpışmanın gerçekleştiği, çarpışmanın etkisinin her iki araç içinde sağa doğru (81AF665 plakalı aracın tarafına) olduğu;

81AF665 plakalı aracın sağa doğru 40 metre mesafede bulunan yaya kaldırımından yoldan çıktığı ve 5-7 metre sonra otobüs durağına çarparak yolun dışına çıktığı ve otobüs durağına 10 metre mesafede toprak zeminde gidiş yönüne ters bir şekilde sağ tarafına yatık şekilde durduğu,

06FBK01 plakalı aracın ise en sağdaki şeritte otobüs durağının 65 metre ilerisinde yolun sağındaki yaya kaldırımına 4 metre yolun içine, önü gidiş yoluna doğru durduğu anlaşılmaktadır.

Trafik ekibince yolun genişliği 14,5 metre olarak rapor edilmektedir.

Trafik ekibi kusur oranı olarak; 81AF665 plakalı araç sürücüsünü 2918 sayılı KTK Madde 8/6-c “Doğrultu değiştirme manevralarını yanlış yapma” kural ihlali ile kusurlu olacağını, 06FBK01 plakalı araç sürücüsü ve yayalar PULAT ve Bilal kusursuz oldukları kanaatine varmıştır.

**Olay Yeri İnceleme Ekibinin olay yeri tespitlerine göre;** yolun sağında bulunan kaldırım taşlarında çarpma izi bulunduğu, buradan 10 metre ileride bulunan yaya kaldırımındaki otobüs durağının yan tarafına mesafe ve cam parçalarının olduğu, otobüs durağına 11 metre mesafede toprak zeminde gidişe ters yönde sağ tarafına yatmış 81AF665 plakalı aracın bulunduğu;

Olay yerinde iki ayrı yerde kana benzer şüpheli leke bulunduğu bunlardan birinin otobüs durağının yan tarafından yolun ilerisine doğru 6,8 metre mesafede, diğerinin ise birinci lekeden 9 metre sağa doğru yolun dışında toprak zeminde bulunduğu;

Ayrıca, otobüs durağından 102 metre ileride 06EY9180 Ford Connect marka otonun yolun sağında bulunduğu, önünde ise 06FBK01 plakalı aracın bulunduğu tespit edilmiştir.

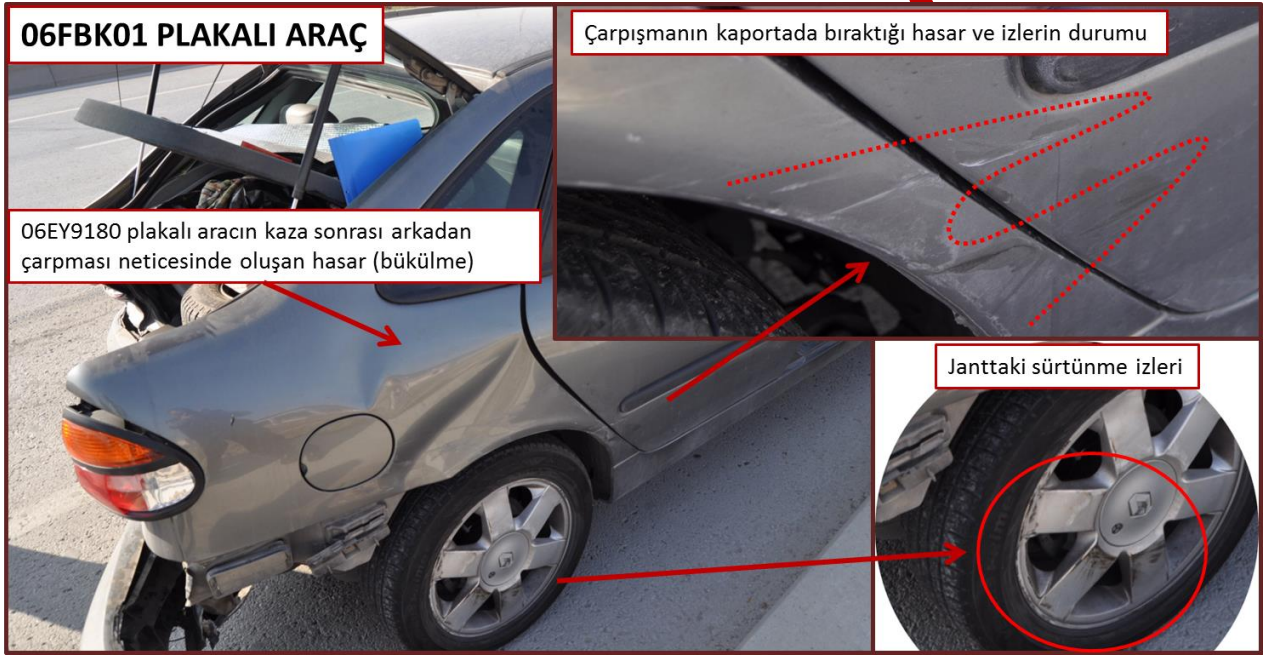
#### a) 06FBK01 Plakalı Araç:

06FBK01 plakalı aracın 81AF665 plakalı araçla yaptığı trafik kazasıyla ilgili olarak olay yerinde alınan fotoğraflarda, aracın sağ arka kapı ve sağ arka kaportasında geriye doğru genişleyen sürtünme izi bulunmaktadır. Sağ arka tekerin jantında ise sürtünme izi tespit edilmiştir.

Aracın arka tarafında bulunan diğer hasarların (tampon, bagaj ve kapağı, kaporta üzerindeki çökme ve eğilmeler) bahse konu kaza sonrası 06EY9180 plakalı aracın arkadan şiddetli bir şekilde çarpmasından kaynaklandığı anlaşılmaktadır. Özellikle sağ arka teker üstü kaportada çarpma izi, boya, çizilme vb. bu bölgeye doğrudan çarpmaya ilişkin izler bulunmamaktadır.

Her iki aracın fotoğraflarından kazanın, iki aracın birbirine sürtmesi sonucu oluştuğu, araçlardan birinin diğerine şiddetli çarpması gibi bir durumun olmadığı görülmektedir. Sürtünme yerlerindeki sürtünme izlerine bakılarak, 06FBK01 plakalı aracın sürtünme izlerinin geriye doğru genişlemesi, 81AF665 plakalı aracın sürtünme izinin ise öne doğru genişlemesinden, 06FBK01 plakalı aracın daha hızlı olduğu sonucu doğmaktadır.

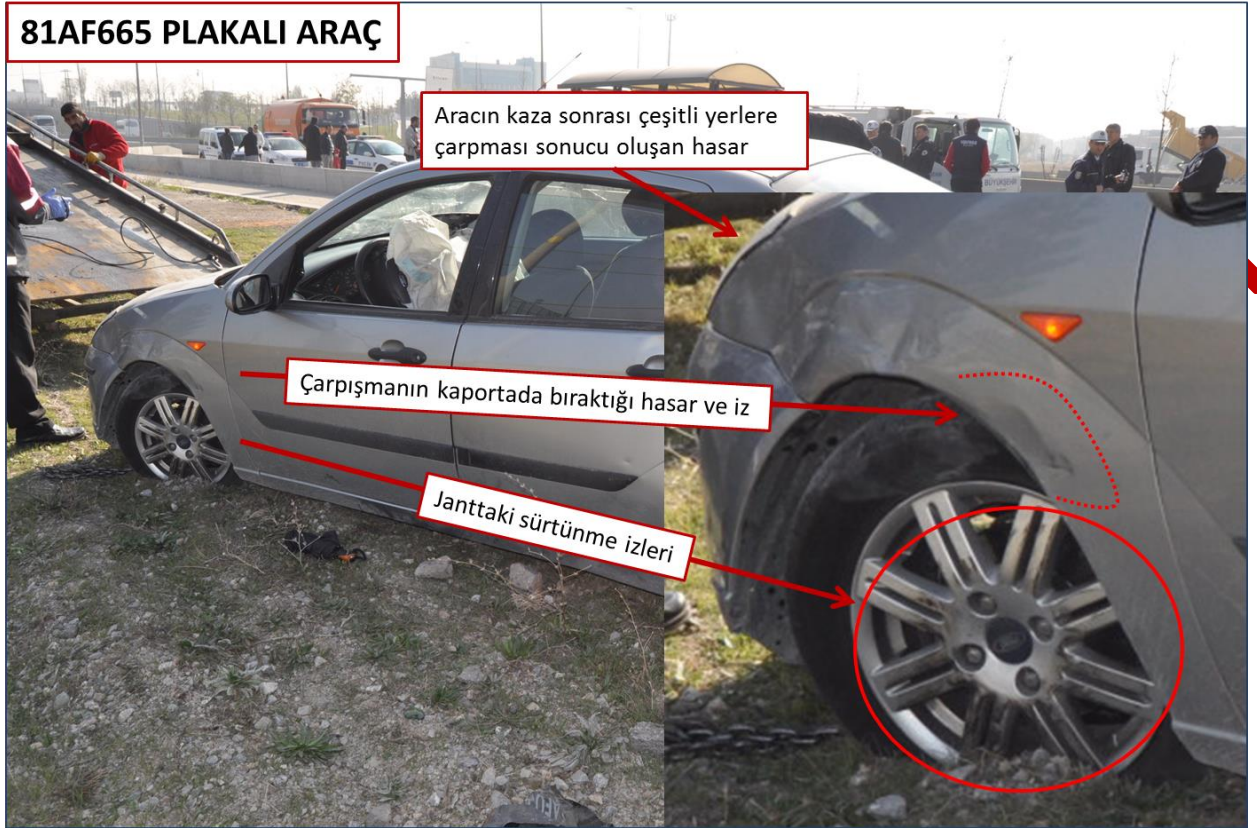
## b) 81AF665 Plakalı Araç:

81AF665 plakalı aracın 06FBK01 plakalı araçla yaptığı trafik kazası ile ilgili olarak olay yerinde alınan fotoğraf incelendiğinde; aracın sol ön kaportasının teker üstü ve kaportanın geri tarafında öne doğru genişleyen sürtünme izi bulunmaktadır. Aracın jantında ise iki aracın çarpışmasından oluştuğu düşünülen sürtünme izleri bulunmaktadır.

Aracın sol ön burun kısmında oluşan içe doğru çökmenin ise, kaza sonrası çeşitli yerlere çarpması neticesinde oluştuğu anlaşılmaktadır.

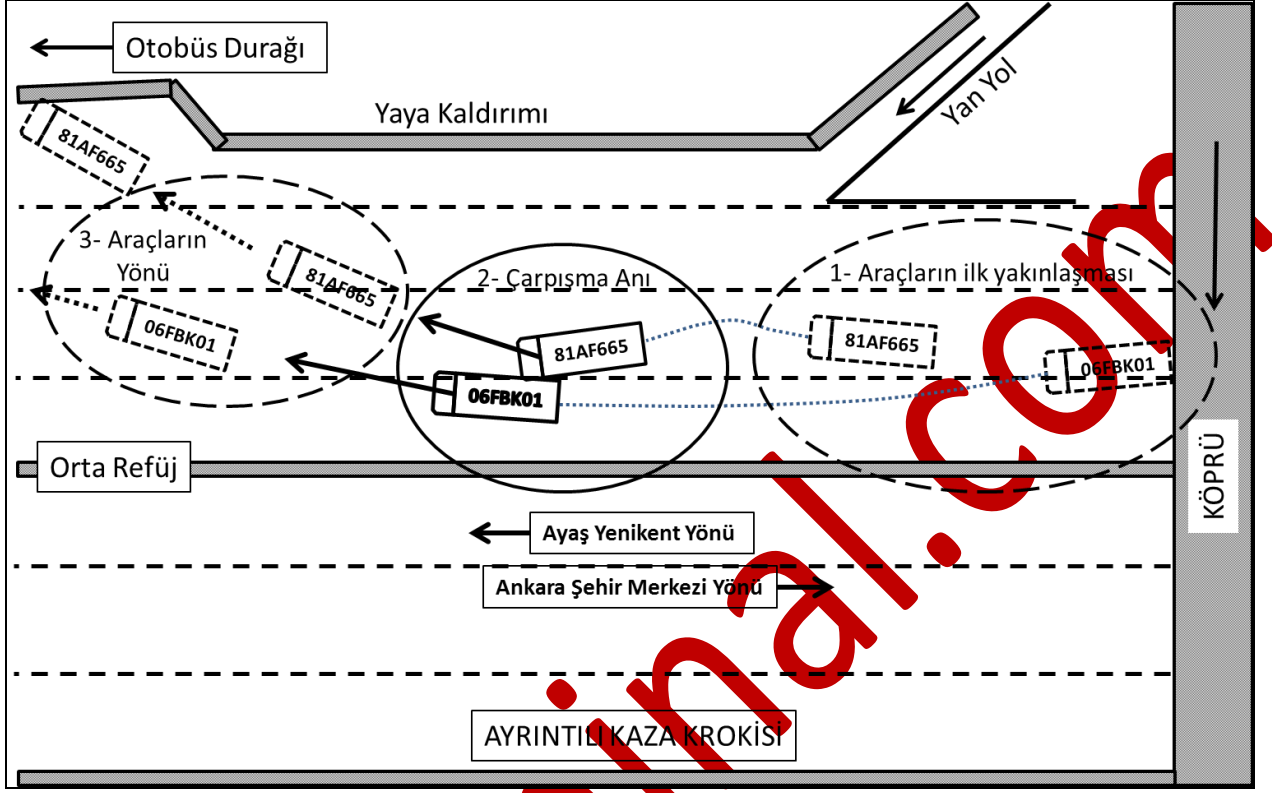
Bu sebeple, dosyadaki bilgi ve belgelerden ve özellikle iki sürücünün ifadelerinden yola çıkılarak olayın meydana gelişi şu şekilde gösterilebilir.

Kazanın oluşuna yönelik düzenlenen krokiplerde, kaza öncesi sürecin irdelenmediği görülmektedir. Bu nedenle olayın objektif olarak değerlendirilebilmesi için 3 aşamalı ele alınması gerekmektedir.

1- Araçların ilk yakın mesafeye gelmeleri köprü altını geçtikleri yerde olmuştur. Her iki aracın sürücüsü bu konuda mutabık oldukları görülmektedir. 06FBK01 plakalı aracın sürücüsü yaklaşık 80-90 km/saat hızla gittiğini ve 81AF665 plakalı aracı geçmek üzere sol şeride yaklaştığını doğrulamaktadır. Buna karşın, 81AF665 plakalı aracın sürücüsü sol tarafından kendine yaklaşmakta olan aracın kendini sıkıştırdığını ve araçtan kaçınmak için sağa manevra yaptığını bildirmektedir. Olay her iki sürücünün ifadesine göre kroki üzerinde kesik çizgilerle çizilmiştir.

2- 81AF665 plakalı aracın sürücüsü daha önce arkadan gelen araçtan kaçınmak için yapmış olduğu sağa manevranın neticesinde kontrolü kaybetmemek için tekrar kendi şeridine (orta şerit) aracını düzelttiğini, bu sırada arkadan gelen aracın kendini geçerken çarpışmanın gerçekleştiğini ifade etmektedir. 06FBK01 plakalı aracın sürücüsü ise önündeki araca çarpmamak için selektör ve kornaya bastığını, bu araca çarpmamak için sol bariyere doğru yanaştığını ancak 81AF665 plakalı aracın kendi aracına sağ arkadan çarptığını ifade etmektedir. Ancak Trafik ekibince hazırlanan kaza krokisine göre çarpışma yerinin sol ve orta şeritlerin tam ortasında işaretlenmiş olduğundan 06FBK01 plakalı araç sürücüsünün sola yanaştığı ifadesi doğrulanmamaktadır.

3- Kaza sonrası araçların yönüne bakıldığında, 06FBK01 plakalı aracın sağa doğru gittiği, 81AF665 plakalı aracın ise çarpışma anında sola doğru dönük olan yönünün keskin bir şekilde sağa döndüğü görülmektedir. Kaza sonrasında araçların gittikleri yönler, çarpışma anındaki araçların çarpma kuvvetini (güçlerini) gösterir. Araçlar çarpıştıktan sonra çarpma kuvveti zayıf olan tarafa yönelmesi kuvvetle muhtemeldir. Çarpma kuvvetine etki eden en büyük faktör ise aracın çarpışma anındaki hızıdır. Hızı daha fazla olanın çarpma kuvveti daha fazla olacağından

aracın yönü diğer tarafa yönelecektir. Bu kazada ise çarpışma sonrasında her iki aracın da sağa doğru gittiğinden 06FBK01 plakalı aracın daha hızlı olduğu ve yön vektör hızının sağa meyilli olduğu sonucuna varılabilir. Sürücü kendi ifadesinde hız sınırının üzerinde (80-90) seyrettiğini bildirmektedir.
